Особенности виброналадки Т-185/210-16,2

Рассматриваются вопросы некоторых особенностей вибрационного состояния головного образца турбоагрегата Т-185/210-16,2 + ТЗФП-220-2УЗ в первые годы его эксплуатации, потребовавших тщательных вибрационных исследований и анализа для выявления основных причин повышенной вибрации опор и валопровода турбоагрегата. Среди основных причин повышенной вибрации турбоагрегата наряду с незначительным остаточным небалансом, возникшим при соединении роторов, оказались особенности конструкции, а также режимные факторы. Разработанный и реализованный комплекс мероприятий, направленных на снижение вибрации опор и шеек роторов турбоагрегата, позволил снизить её на всех режимах его работы до уровня, удовлетворяющего требованиям международных стандартов.

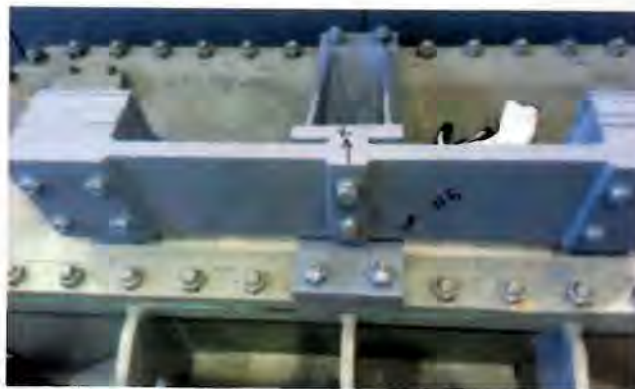
Рис. 2. Динамический виброгаситель балочного типа

Исследованиями было установлено, что источником повышения вибрации подшипников при увеличении мощности ТА является ротор генератора. Для её снижения, в качестве временной меры, на аварийных бачках корпуса подшипников № 5 – 6 были установлены два динамических виброгасителя балочного типа конструкции завода “Электросила” (рис. 2). Они эффективно уменьшают вибрацию подшипников во всех направлениях, и с их помощью до настоящего времени обеспечивается удовлетворительный уровень виб-

С целью дополнительного снижения уровня вибрации корпуса подшипников № 5 – 6 целесообразно провести балансировку ротора генератора при отключённых виброгасителях с учётом изменения вибрации при наборе мощности. Это мероприятие уменьшит мощность источника вибрации – “нагрузочного” небаланса и, как минимум, уменьшит компенсирующую мощность вибратора и уровень вибрации его балок, размах вибрации которых в периферийных сечениях достаточно высок.

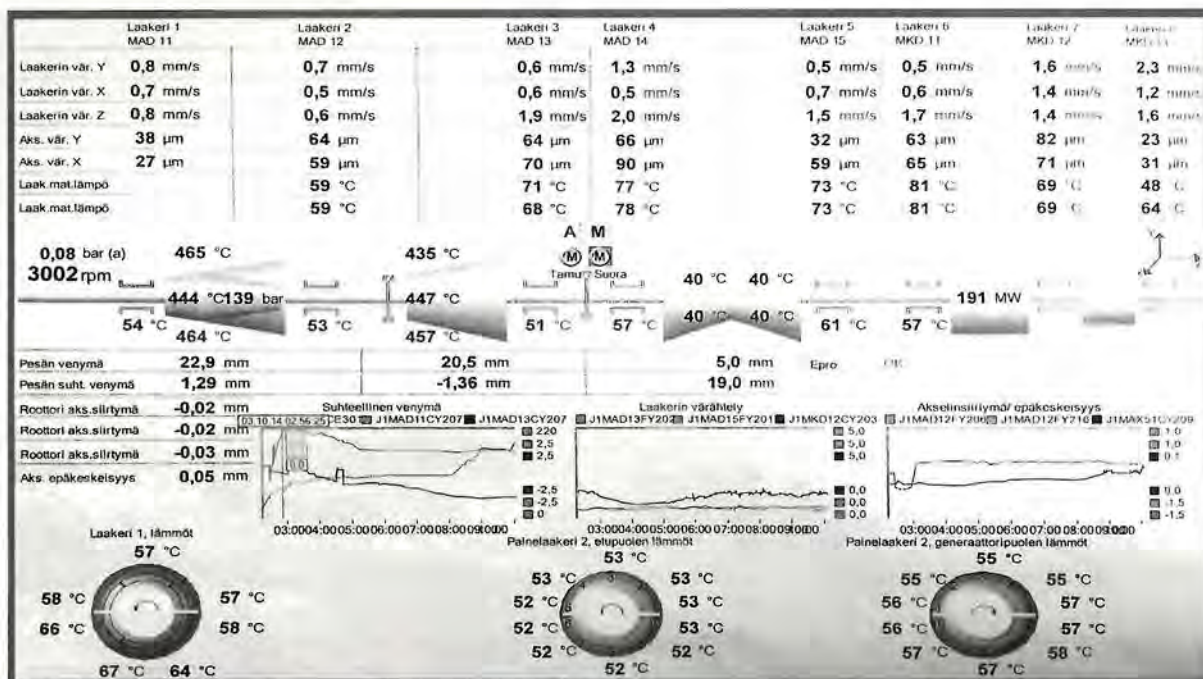
Рис. 3. Суммарная вибрация корпусов подшипников и шеек роторов

включённых виброгасителях при нагрузке 191 МВт представлена на диаграмме штатной аппаратуры контроля вибрации (рис. 3).

Суммарная вибрация корпусов подшипников ТА (виброскорость) и шеек роторов (виброперемещение) после проведённых виброналадок при включённых виброгасителях на номинальном режиме $N = 205$ МВт представлена в табл. 4, 5 и на диаграмме штатной аппаратуры вибрации (рис. 3).

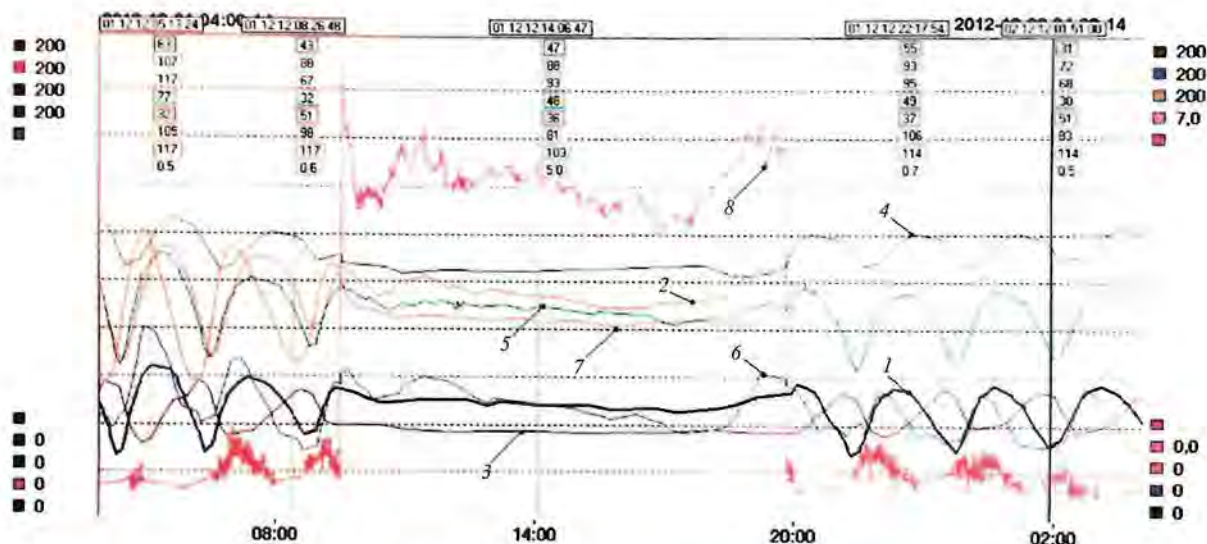
Рис. 4. Тренд поперечной вибрации шеек роторов при отключении виброгасителей:

1 – 7 – вибрация (виброперемещение) шейки ротора в районе опоры № 1, 3, 5, 7, 2, 4 и 6 соответственно, мкм; 8 – вибрация (виброскорость) подшипника № 5, мм/с

нение вибрации прекращалось (рис. 4). При этом, как обычно, возрастала вибрация подшипников № 5 – 6, поэтому испытания происходили при ограничении мощности до 85 МВт. После включения виброгасителей через 8 ч это изменение вибрации появилось вновь.

было отмечено впервые и, по всей вероятности, было вызвано следующими причинами:

неравномерным нагревом поверхности ротора в сечении контакта с уплотнительным шнуром из-за повышенного давления, вибрации и радиального биения вала под уплотнением;

неблагоприятным соотношением частоты сети (частоты вращения ротора) и собственной частоты колебаний установленного динамического виброгасителя.

Во время ППР 2014 г. в корпусе подшипников № 5 – 6 были установлены новые уплотнения контактного типа с подпружиненными уплотнительными сегментами вместо жёстко закреплённых полуколец и с использованием тех же антифрикционных уплотнительных вставок между гребнями [4]. Волнообразное изменение вибрации с момента установки новых уплотнений до настоящего времени не наблюдается, протечки масла из уплотнения отсутствуют.

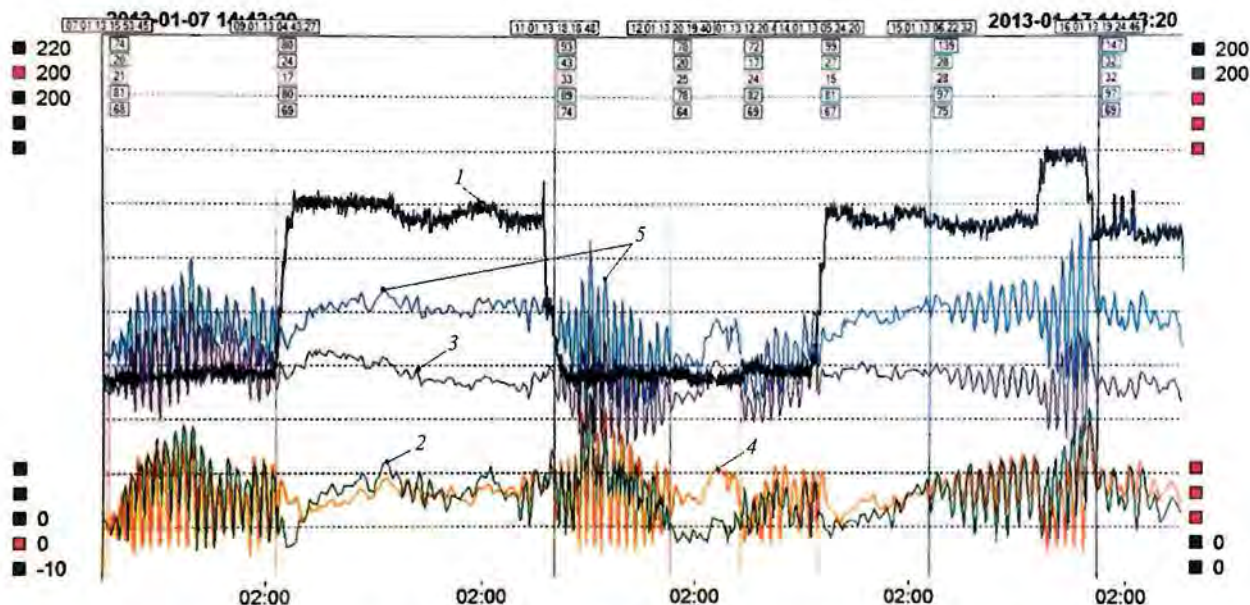
Рис. 5. Тренд вибрации шеек роторов в районе опор № 3, 4 и активной нагрузки после снятия уплотнительного шнура из уплотнения подшипника № 5:

Был убран уплотнительный шнур только из уплотнения корпуса подшипника (без его вскрытия) – волнообразные изменения вибрации сохранились, причём они периодически исчезали, скорее всего, в зависимости от незначительных изменений частоты сети (рис. 5). При этом протечки масла из уплотнения увеличились.

1 – активная нагрузка, МВт; 2, 3 – вертикальная вибрация шейки ротора в районе опоры № 3 и 4 соответственно, мкм; 4, 5 – поперечная вибрация шейки ротора в районе опоры № 3 и 4 соответственно, мкм

Во время ППР 2013 г. уплотнительный шнур был убран из уплотнения вкладыша подшипника № 5. Без модернизированных уплотнений контактного типа волнообразные изменения вибрации не наблюдались за весь период эксплуатации до ППР 2014 г., но со «старыми» уплотнениями увеличились протечки масла.

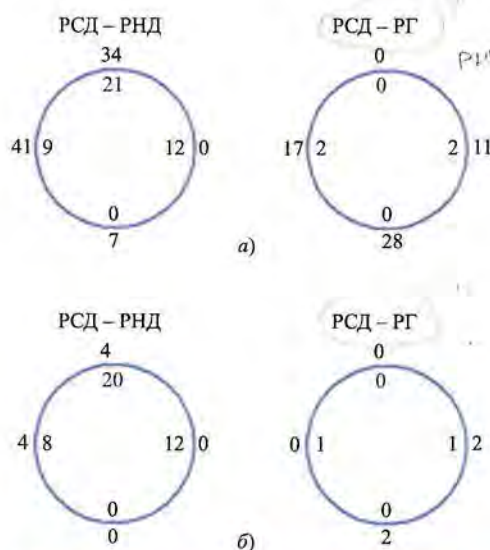
Рис. 6. Значения центровки роторов (в микрометрах) по полумуфтам:

Нормализация температуры баббита подшипника № 3 и снижение вибрации шейки ротора. После ППР 2013 г. при работе ТА под нагрузкой температура баббита подшипника № 3, равная 85 – 90°C, на 13 – 17°C превышала температуру баббита подшипника № 4, равную 72 – 73°C, что свидетельствовало о перекосе и возможной повышенной нагруженности подшипника № 3. При этом на режиме максимальной нагрузки 200 МВт и при отключённом теплофикационном отборе температура баббита подшипника № 3 несколько раз увеличивалась до 93 – 94°C. При включении системы гидроподъёма температура уменьшалась на 10°C, но увеличивалась вибрация шейки ротора в районе опоры № 3 в поперечном направлении с 120 – 130 до 190 – 200 мкм. При всех режимах работы температура масла на сливе равнялась 47 – 49°C.

вибрация шейки ротора в районе опоры № 3 в поперечном направлении до 150 мкм. После ППР 2014 г. при той же центровке роторов РСД – РНД вибрация шейки ротора в районе опоры № 3 в поперечном направлении возросла ещё больше – на режиме холостого хода она составляла 120 мкм, но с набором мощности увеличивалась и при нагрузке 200 МВт достигала 210 мкм. Для снижения этой вибрации было рекомендовано установить балансировочный груз на муфту РСД – РНД, но заказчик не соглашался и настаивал на корректировке предварительной центровки роторов, близ-

а – начальная центровка; б – центровка после корректировки

Для нормализации температурного состояния вкладыша подшипника № 3 и выравнивания загрузки подшипников № 3 – 4 была изменена предварительная центровка роторов РСД – РНД по полумуфтам – вкладыш подшипника № 3 опустили на 0,15 мм (рис. 6). В результате этого мероприятия температура баббита подшипника № 3 уменьшилась до 75 – 76°C и выровнялась с температурой баббита подшипника № 4, но увеличилась

1. Проведена корректировка центровки роторов. При проверке центровки полумуфт РСД – РНД выявлены большие отклонения от требуемых формулярных значений, скорее всего, вследствие проседания фундамента. Центровка была исправлена не полностью, только до значений, близких к формулярным, так как проводилась без вскрытия цилиндров из-за недостаточных сроков ремонта. При пуске после ремонта вибрация шейки ротора в районе опоры № 3 стала ещё выше и на режиме холостого хода достигала 190 мкм. Турбоагрегат был остановлен для установки балансировочного груза.

2. На муфте РСД – РНД установлен балансировочный груз весом 0,540 кг. Вибрация шейки ротора в районе опоры № 3 значительно уменьшилась, на всех режимах была стабильной и не превышала 85 – 90 мкм. Уменьшилась также вибрация подшипников.
