ТЕХНИЧЕСКОЕ РЕШЕНИЕ по вопросу нормализации вибрационного состояния турбогенератора ст.№12

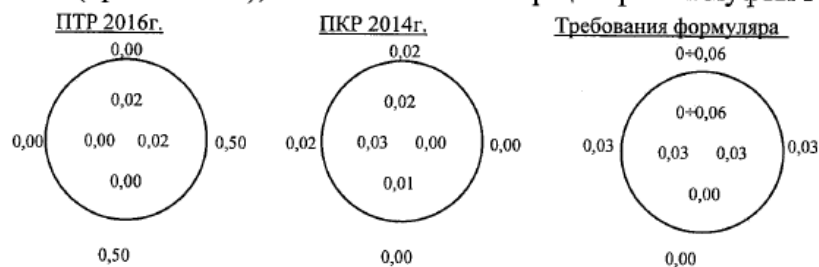
В ходе планового текущего ремонта турбогенератора ст.№12, согласно ведомости объемов работ ПТР и на основании протокола тех.совета №25 от 4.03.16г. (прилагается), был выполнен замер центровки муфты РНД-РГ:

Результаты проверки центровки и замеры положения ротора «по скобе» (подшипники №№4,5) выявили просадку ротора низкого давления, ориентировочно, на 0,25мм, в следствие которой произошла расцентровка муфты РНД-РГ по радиалу.

Данная расцентровка может быть одной из причин ухудшения вибросостояния подшипника №6 генератора.

Для выявления причины просадки РНД необходимо выполнить ревизию нижних половин подшипников №№4,5. Для этого требуется выемка РНД из цилиндра, так как положение ротора по масляным расточкам не позволяет демонтировать подшипники при собранном валопроводе.
