# Краткое руководство по вибродиагностике вращающихся механизмов

Ред.: Апрель 2015  
Арт.: VIB9.619 RU

Настоящий материал был опубликован в виде презентации М. Люфтом (PRUFTECHNIK AG)  
© 1998 PRUFTECHNIK AG. Все права защищены.

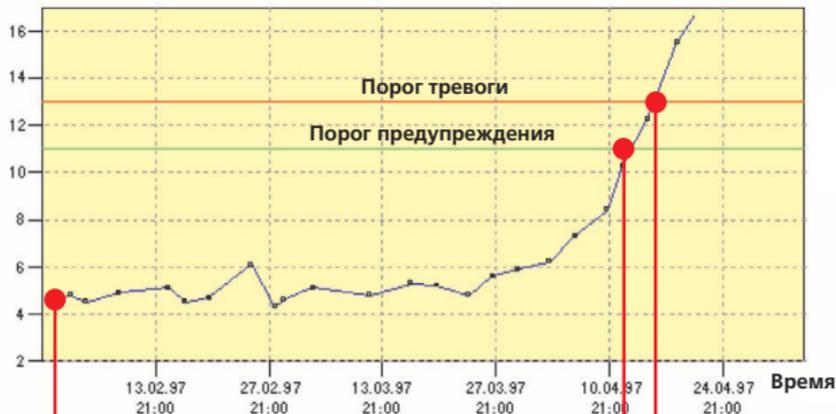
Параметр  
вибрации

- Сбор динамики трендов по выбранным параметрам вибрации
- Уведомления при превышении пороговых значений
- Сравнение со спектрами сигналов при хорошем состоянии агрегата
- Детальная диагностика в ручном режиме, анализ относительно места замера

Сбор динамики трендов общих уровней вибрации в течение определённого времени позволяет эффективно следить за состоянием агрегата. Данные трендов отражаются на графике и сопоставляются с соответствующими пороговыми значениями (порогом предупреждения и порогом тревоги). Как только пороговые значения оказываются превышены, запускается процесс тщательной вибродиагностики для точного определения причин превышения порогов и выбора соответствующего решения для их устранения. Рассмотрим некоторые методы мониторинга и вибродиагностики, применимые при определении состояния электродвигателей.

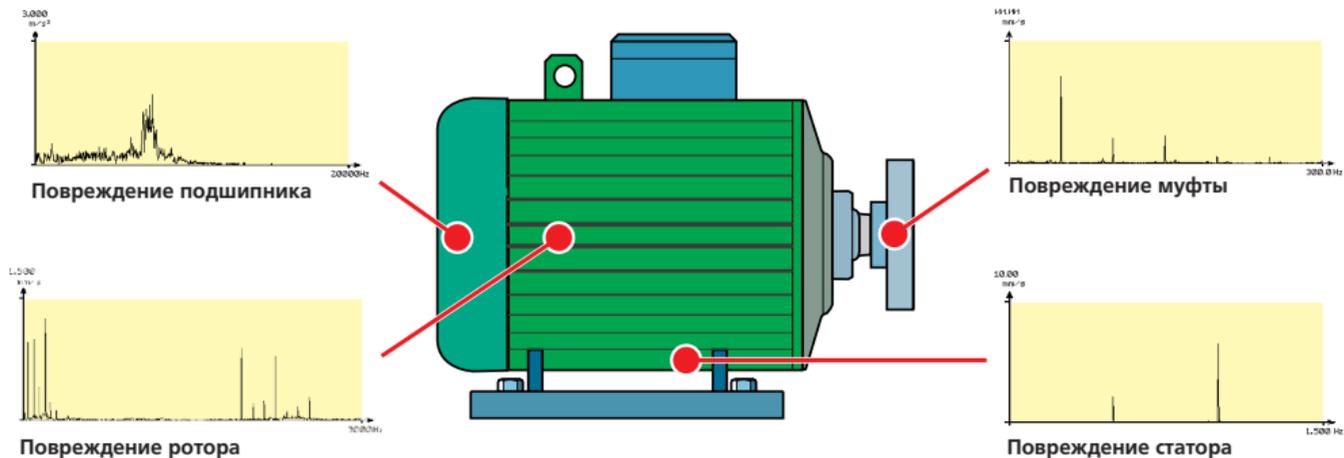
## Компоненты двигателя, подверженные повреждениям

На иллюстрации справа представлены компоненты электродвигателя, в наибольшей степени подверженные повреждениям. Для некоторых видов повреждений характерны соответствующие типовые спектры вибраций. Рассмотрим более подробно такие спектры.

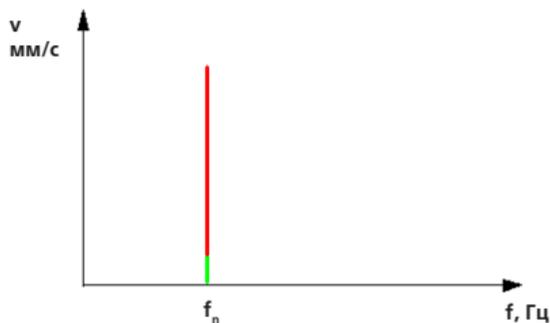
## Разбалансировка

Недопустимо высокие значения амплитуды  $f_n$

- Частота вращения:  $f_n = (\text{об/мин})/60$
- Стандарт для проведения оценки: ИСО 2372, ГОСТ ИСО 10816-3

Разбалансировка ротора представляет собой неравномерное распределение его массы. При вращении разбалансированного ротора результирующая центробежная сила вызывает появление дополнительных действующих сил на подшипниках, а также вибрацию самого ротора. Это проявляется непосредственно в спектре разбалансированного агрегата: на частоте вращения появляется пик с увеличенной амплитудой. Подобная ситуация может в значительной степени негативно сказаться на общем вибрационном состоянии агрегата. Необходимое перераспределение массы достигается посредством балансировки ротора двигателя при помощи балансировочного станка (при демонтированном агрегате) или при помощи вибрационного балансировочного прибора (при смонтированном агрегате).

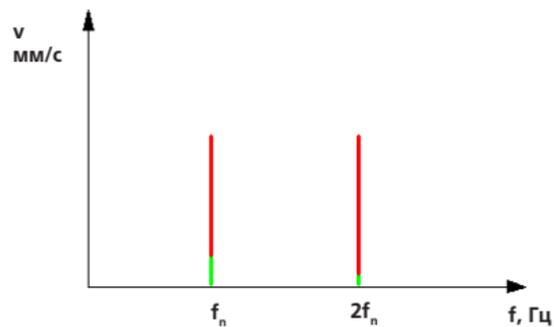
## Расцентровка

Удвоенная частота вращения  $2f_n$

- Рад. направление: радиальная несоосность
- Акс. направление: аксиальная несоосность

Нарушения в центровке непосредственно соединённых агрегатов в первую очередь приводят к увеличению вибрации на частоте, вдвое превышающей частоту вращения вала, а в некоторых случаях также имеет место появление пика на частоте вращения вала. При преобладании радиальной несоосности (при смещении вала) такой пик в особенности проявляется при измерениях в радиальном направлении (перпендикулярно валам). При преобладании аксиальной несоосности (зазора в соединении) повышение вибрации особенно заметно в частотном спектре аксиальных измерений. Многие производители и операторы электрических агрегатов уже используют современные лазерно-оптические системы центровки валов для устранения избыточной несоосности.

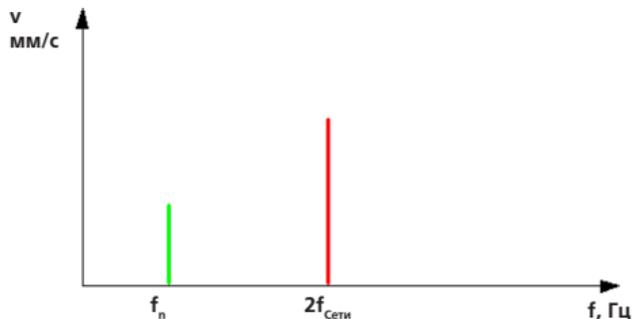
### Несимметричность поля статора:

- Выгорание сердечника, короткое замыкание
- Эксцентриситет положения ротора
- Несимметричность электропитания
- Несимметричность обмотки

Присутствует удвоенная частота сети  $2f_{\text{Сети}}$

Частота сети  $f_{\text{Сети}}$  равна 50 или 60 Гц

Исключение: приводы выпрямителей

Несимметричность поля электрических двигателей может быть вызвана дефектами статора или ротора. Наиболее часто встречаются следующие неисправности:

- Короткое замыкание на сердечнике в результате трения или выгорания ротора
- Несимметричность обмотки
- Несимметричность электропитания
- Эксцентриситет положения ротора

Дефекты поля статора проявляются в спектре вибраций в виде пиков, возникающих на частоте, вдвое превышающей частоту сети (без боковых полос).

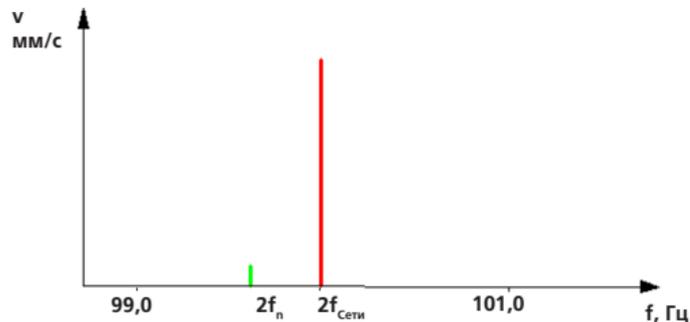
Отсутствуют боковые полосы частот вокруг  $2f_{\text{Сети}}$

Для двухполюсных агрегатов удвоенная частота вращения находится чуть ниже значения  $2f_{\text{Сети}}$

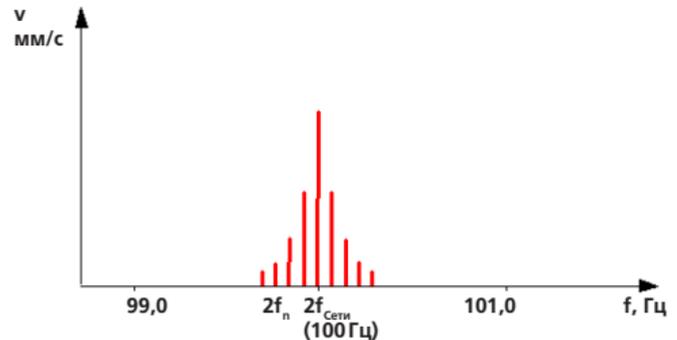
Присутствуют боковые полосы в районе  $2f_{\text{Сети}}$  с интервалом, равным  $f_{\text{скольж}}$ , при частоте скольжения  $f_{\text{скольж}} = 2f_{\text{Сети}} / p - f_n$ , где  $p$  – количество полюсов статора

- Частота прохождения стержней с боковыми полосами на удвоенной частоте сети
- Частота сети с боковыми полосами на частоте скольжения

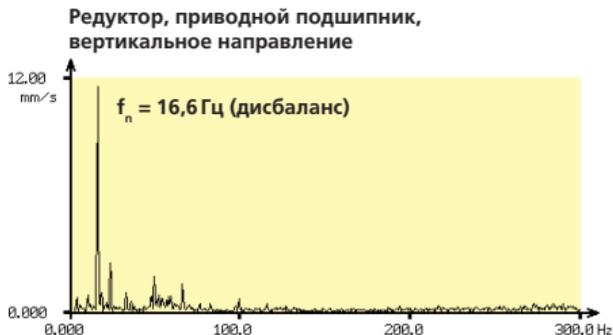
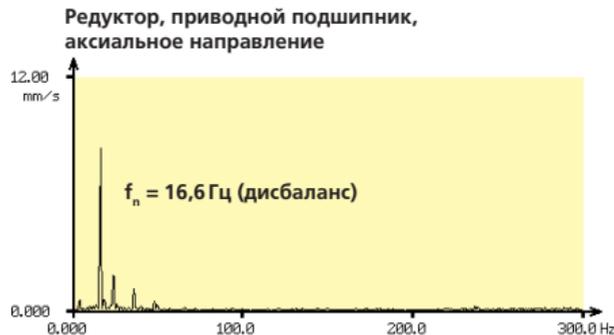
## Редуктор ленточного конвейера

P = 600 кВт

n = 996 об/мин ( $f_n = 16,6$  Гц)

Интенсивность	Двигатель	Редуктор
A, RH, мм/с	3,1	-
A, RV	7,8	9,2
A, AX	5,3	6,2
B, RH	4,4	-
B, RV	6,8	-

Причина: Разбалансировка муфты

Спектр вибраций отражает типичную картину разбалансировки. Интенсивность вибраций, измеренных в нескольких точках агрегата, указывает на то, что источник биений находится в районе муфты. Простая балансировка муфты ротора позволила снизить вибрацию двигателя до 3,5 мм/с, а вибрацию редуктора – до 3,1 мм/с.

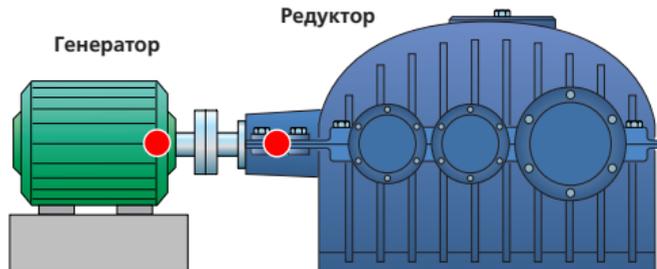
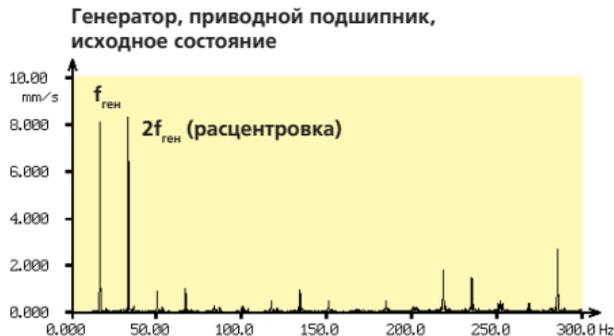
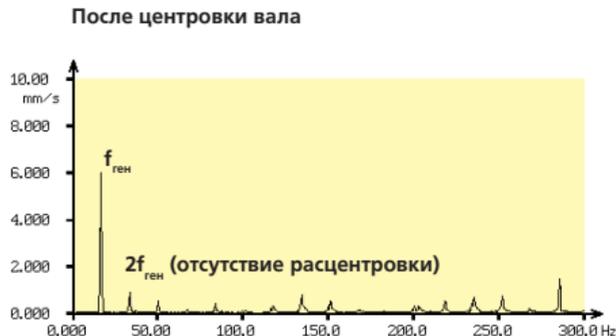
## Гидротурбинный генератор

$P = 55 \text{ кВт}$

$n = 1000 \text{ об/мин}$  ( $f_n = 16,67 \text{ Гц}$ )

Интенсивность	Генератор	Редуктор
Прив. подш., RH	9,5	1,5 мм/с
Прив. подш., RV	4,1	-
Прив. подш., AX	4,4	-

Коррекция в верт. направлении	До	После
Угл. несоосность ( $\varnothing = 170 \text{ мм}$ )	0,42 мм	- 0,02 мм
Смещение	0,44 мм	0,05 мм

Причина: расцентровка вала

На спектре вибраций виден заметный пик на удвоенной частоте вращения вала. Это явно указывает на расцентровку вала. Пик исчез после проведения работ по центровке вала, однако, необходимо также устранить разбалансировку ротора, на наличие которой указывает предыдущий спектр вибраций.

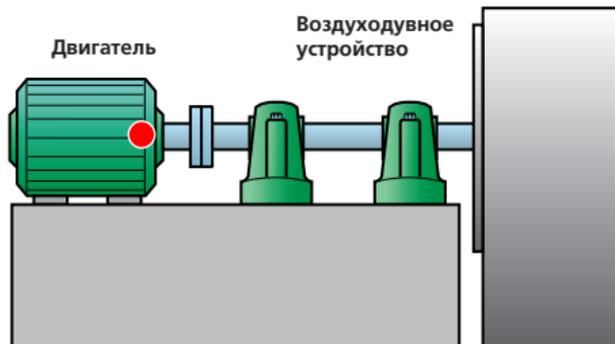
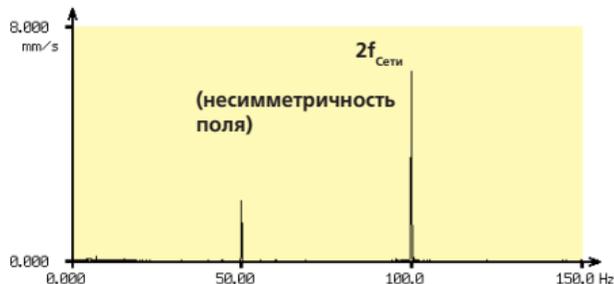
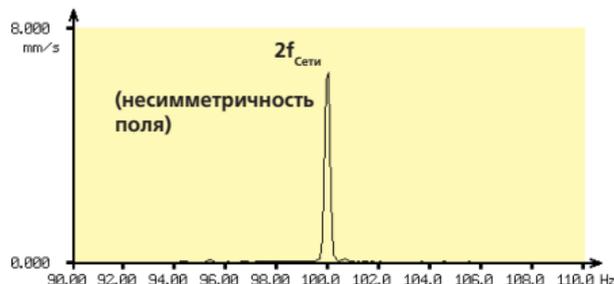
Вытяжное воздуходувное устройство для сталелитейного производства

Причина: Выгорание сердечника статора

Двигатель, приводной подшипник, радиальное горизонтальное направление

Вид в приближении, пик на 100 Гц

Двигатель привлёк к себе внимание из-за повышенной вибрации, которая наблюдалась также при снятой муфте. Чрезмерно высокий пик на удвоенной частоте сети указывал на повреждение статора. При демонтаже было выявлено выгорание сердечника статора в результате местного короткого замыкания на сердечнике. Двигатель пришлось заменить полностью.

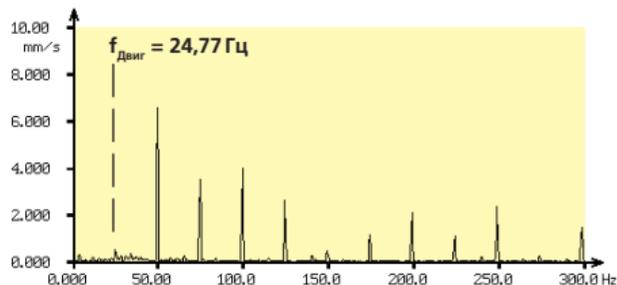
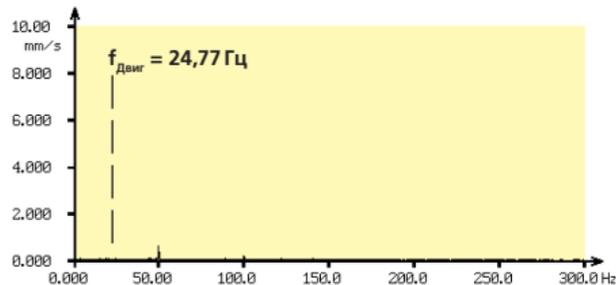
## Привод пресса

Причина: чрезмерный люфт в креплении шкива привода ремня на валу двигателя

Приводной подшипник двигателя, до ремонта

После ремонта

Приводной двигатель прессы сильно вибрировал и издавал нетипичные шумы, которые день ото дня усиливались. На спектре вибраций частота вращения была едва заметна (в противоположность нормальному вибрационному спектру), однако гармонические составляющие частоты вращения были хорошо различимы. Эти свойства оставались без изменения до тех пор, пока с двигателя не был снят приводной ремень. Причина всех проблем заключалась в слабом креплении шкива привода ремня на валу двигателя. Проблема была решена путём повторной станочной обработки вала двигателя и переустановки шкива привода ремня.

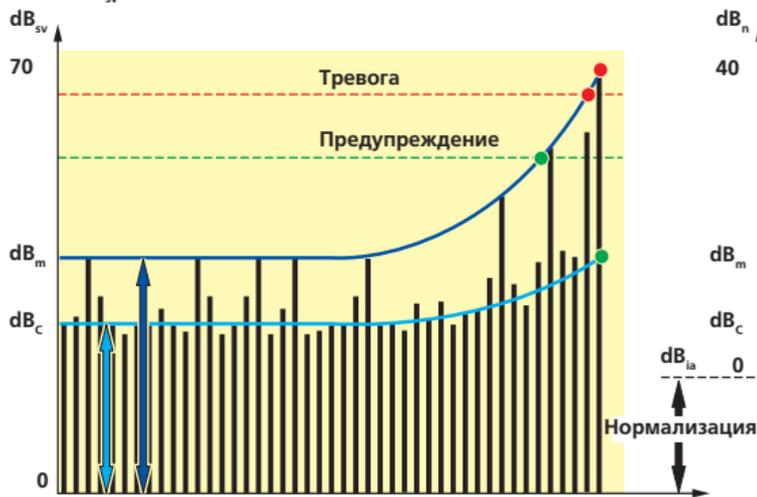
## Результаты измерения без нормализации

Максимальные значения ударного импульса  $dB_m$  и фоновые значения  $dB_c$  в виде абсолютных уровней в  $dB_{sv}$

- Пороговые (предельные) значения устанавливаются отдельно для каждой точки измерения

На иллюстрации справа показана процедура нормализации, используемая приборами PRUFTECHNIK при проведении ударно-импульсных измерений в целях компенсации расхождений в скорости вращения. Исходный уровень и нормированное значение  $dB_{ia}$  определяются посредством проведения сравнительных измерений в условиях хорошего состояния. Эти значения используются как эталонный уровень при замерах максимальных значений ударного импульса  $dB_m$  и фоновых значений ударного импульса  $dB_c$ . Процедура нормализации позволяет провести сравнение значений, измеренных на разных подшипниках, на основании единой шкалы уровней – таким образом, отсутствует необходимость в установлении допусков отдельно для каждой точки измерения.

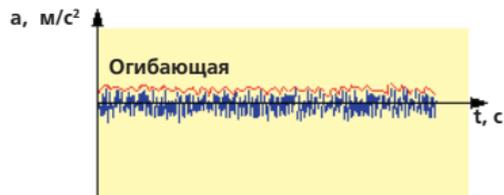
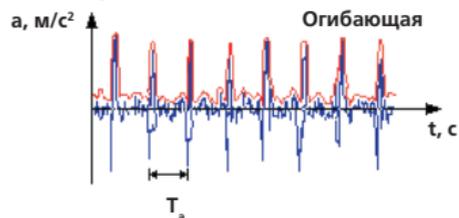
Отсутствие повреждений

Наличие повреждений

Временной сигнал

Спектр огибающей

Частота повреждения  $f_a = 1/T_a$

Аналогично вибродиагностике посредством построения спектров вибрации, возможно проведение углублённой диагностики подшипников качения через анализ огибающей сигнала. Представленные справа иллюстрации поясняют процедуру анализа, начинающегося с отфильтровывания диапазона частот, содержащего сигнал с вращающегося подшипника. Эту часть сигнала исследуют на наличие импульсов, возникающих при прохождении тел качения по повреждённой дорожке. При помощи демодуляции рассчитывают кривую, огибающую поступающий от подшипника сигнал. Если временной интервал между периодически появляющимися пиками на огибающей кривой совпадает с любой из критических частот, характеризующих повреждение подшипника, то можно говорить о повреждении соответствующего

компонента подшипника. Данная методика обеспечивает проведение исключительно точной диагностики подшипников качения даже в тех случаях, когда посторонние составляющие сигнала (например, шум от зацепления шестерён) скрывают реальный сигнал, поступающий от подшипника. Однако проведение такой диагностики требует знания геометрических параметров подшипника, в том числе его диаметра, диаметра и количества тел качения, угла приложения нагрузки и рабочей скорости.

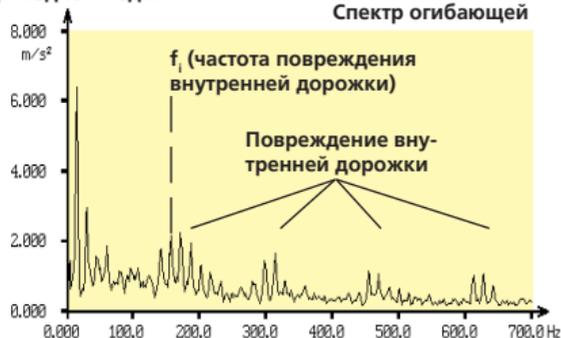
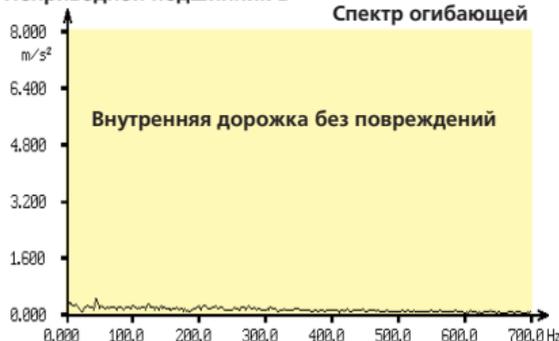
Вытяжной вентилятор окрасочного цеха

Подшипник: 22218, Конический роликовый

$dB_m$	$dB_c$
Приводной подш. А	48	29 $dB_{SV}$
Неприводной подш. В	18	7 $dB_{SV}$

Причина: Серьёзное повреждение внутренней дорожки на приводном подшипнике

Приводной подшипник А

Спектр огибающей

Неприводной подшипник В

Справа показан пример диагностики сильного повреждения внутренней дорожки подшипника. Значительный рост уровня ударных импульсов (в особенности, рост максимального значения  $dB_m$  с 18 до 48  $dB_{sv}$ ) указывает на серьёзное повреждение подшипника. Анализ спектра огибающей выявил признаки, типичные для повреждения внутренней дорожки. Это предположение подтвердилось после замены подшипника: повреждённая площадь поверхности одной из двух дорожек внутреннего кольца составила около 15 x 15 мм.
